**Comune di Quincinetto - Città Metropolitana di Torino - Regione Piemonte**

***LAVORI DI MIGLIORAMENTO SISMICO  
DELLA SCUOLA PRIMARIA "COMM. BUAT ALBIANA"***

**PROGETTO ESECUTIVO**

**Relazione storico architettonica**

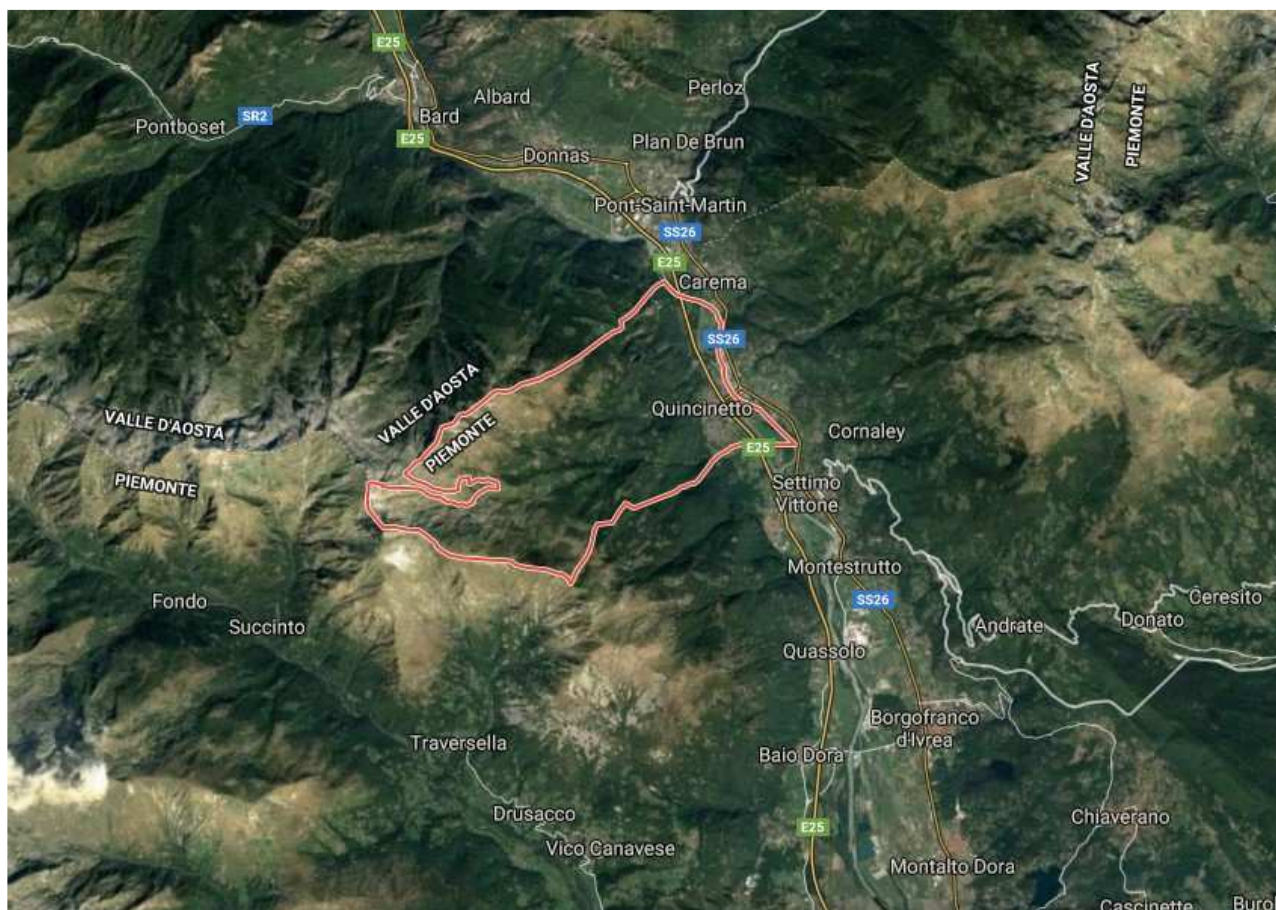
*Confini del territorio comunale*

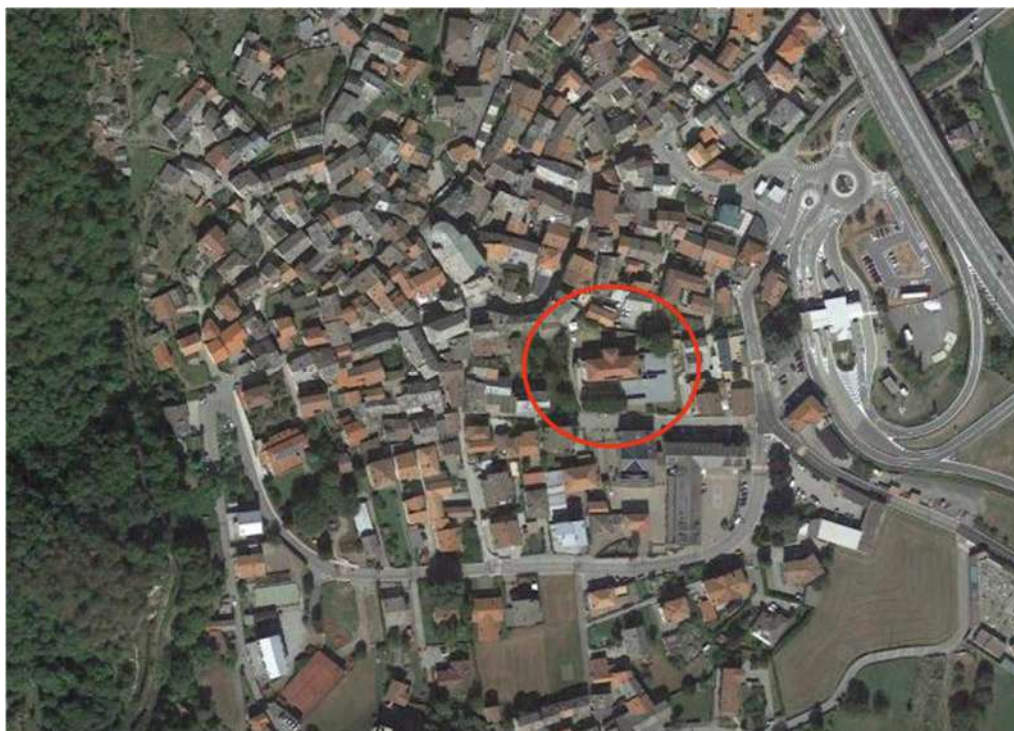
*Vista satellitare dell'area e dell'immobile.*

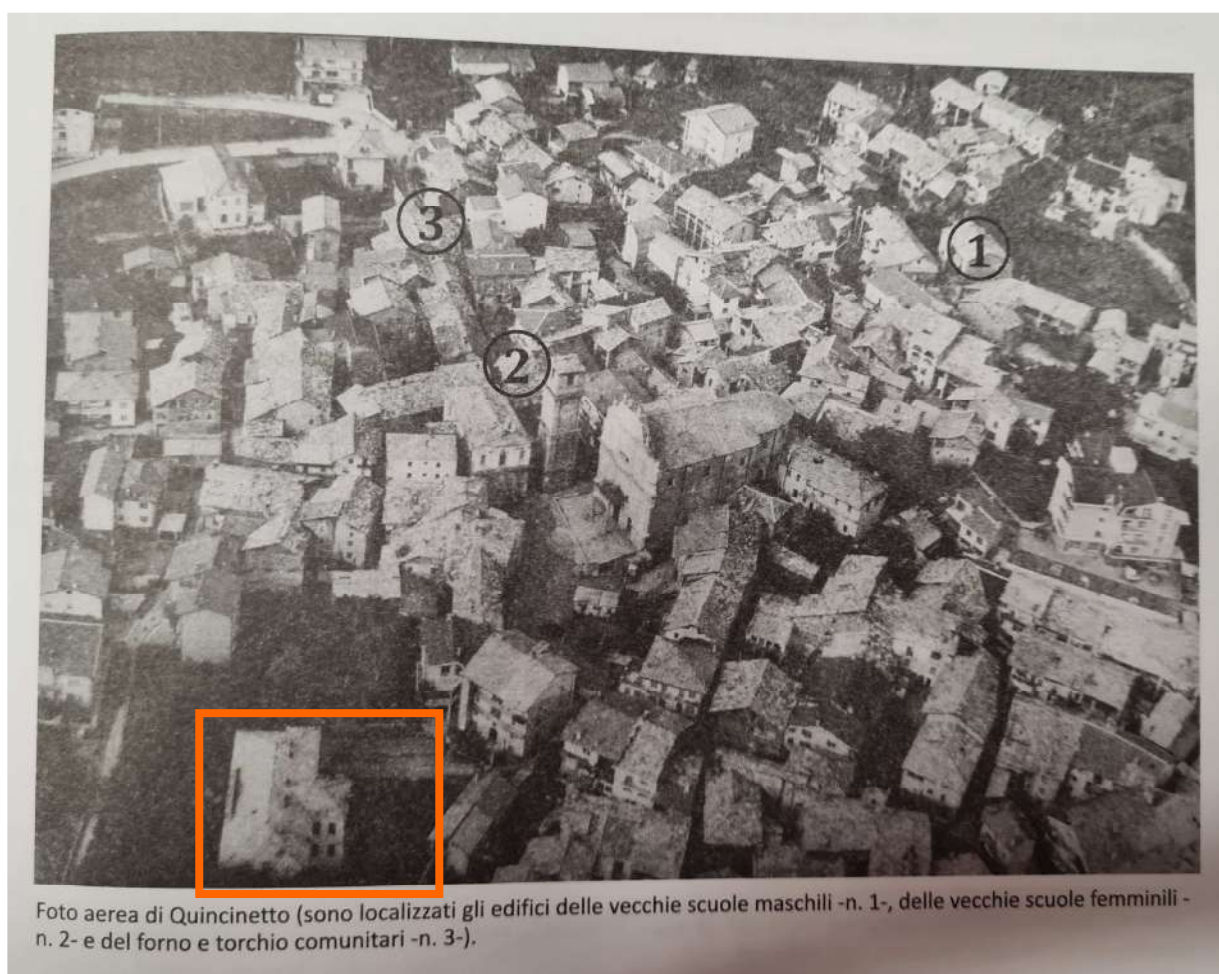
Veduta aerea di Quincinetto con individuazione, nel riquadro, della Scuola comunale.

<sup>1</sup> Nella foto è possibile individuare le precedenti sedi scolastiche: le scuole maschili (1), le scuole femminili (2), oltre al forno e torchio comunitari (3).

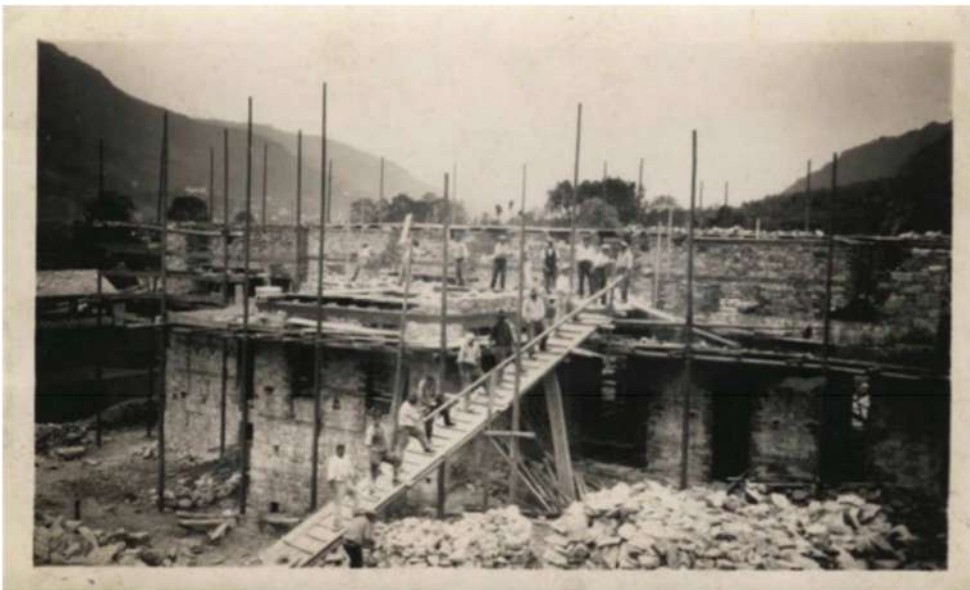
L'edificio in fase di realizzazione; maestranze e operai volontari lavorano il pietrame locale.

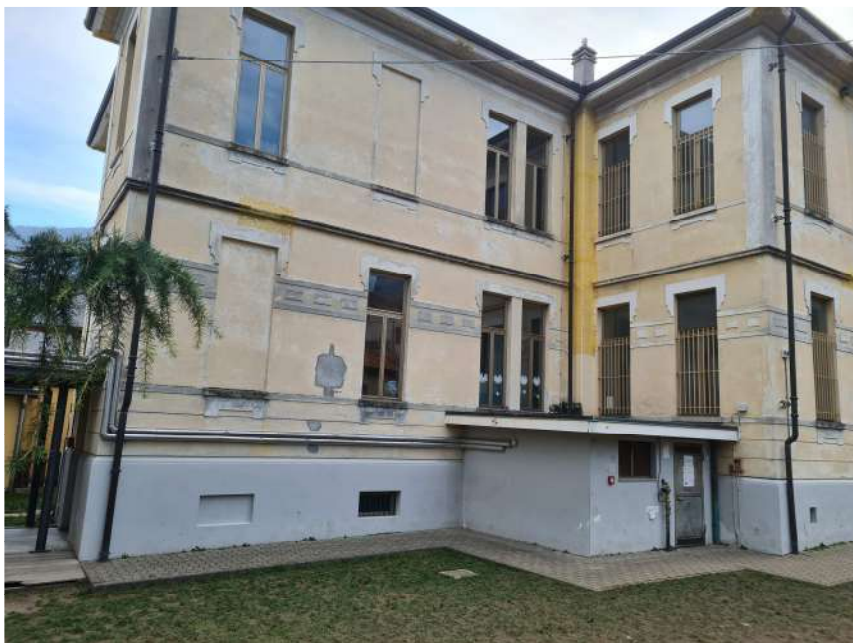
Viene realizzata la centrale termica alimentata a metano, collegata all'impianto centralizzato di distribuzione tramite termosifoni in ghisa.

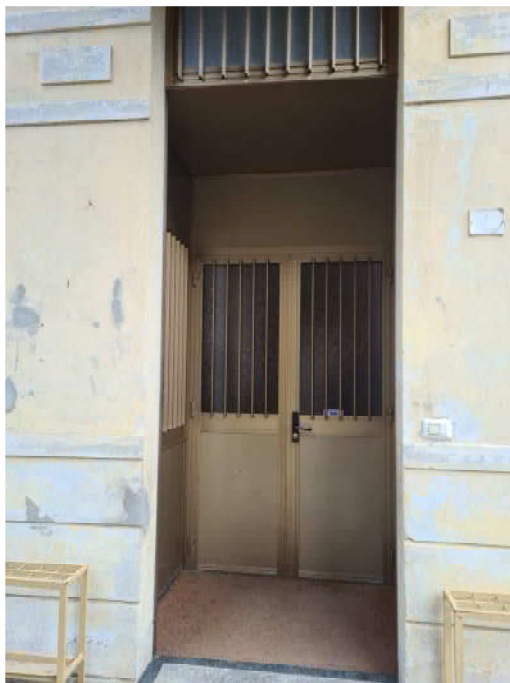
I serramenti originali vengono sostituiti con nuovi in alluminio anodizzato.

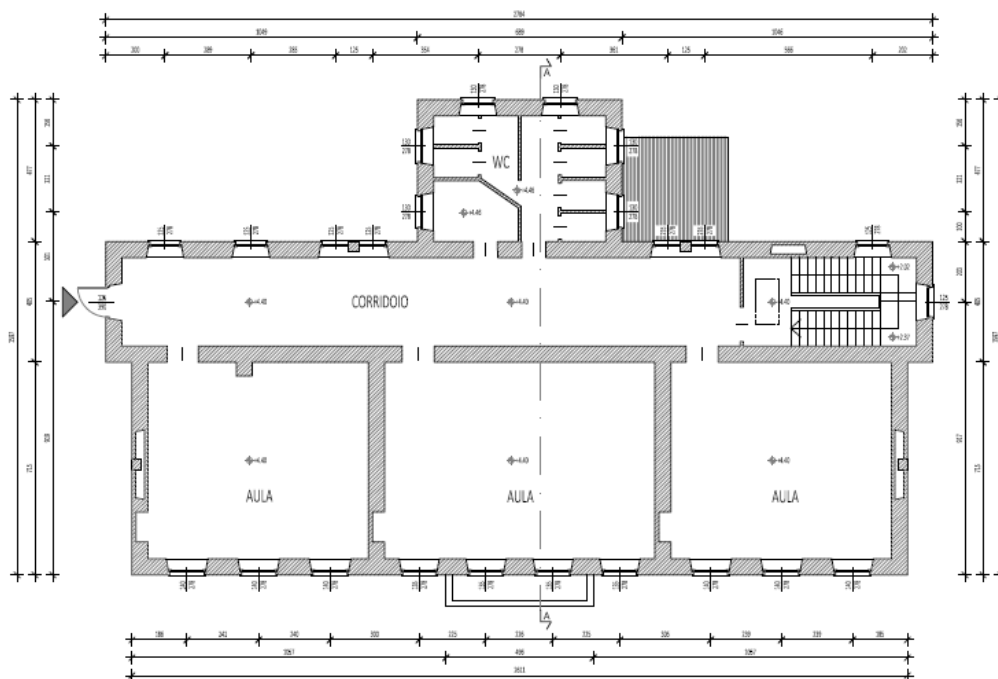
PIANTA PIANO PRIMO  
scala 1:100

Il piano rialzato ed il primo piano presentano una identica distribuzione dei vani, simmetrica rispetto all'asse trasversale (N-S) ed un'uguale altezza di interpiano di circa 4,40 metri: sul lato esposto a sud sono presenti tre grandi ambienti destinati alle aule, sul lato nord è

ubicato il corridoio di collegamento che si estende per tutta la lunghezza del fabbricato; l'avancorpo ospita i servizi igienici.

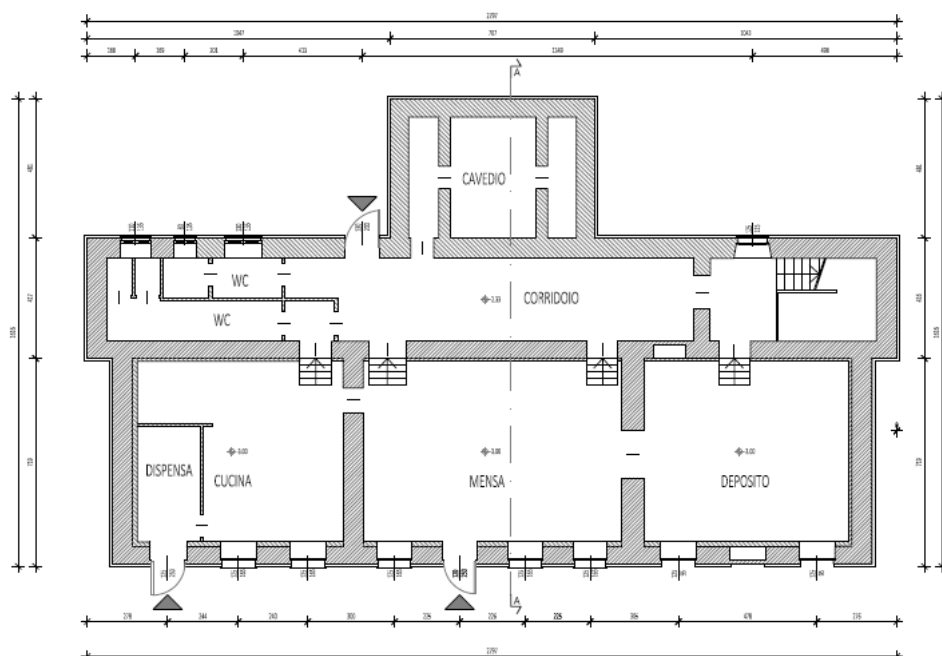
PIANTA PIANO INTERRATO  
scala 1:100

Il piano seminterrato ospita nella manica principale i locali di servizio: la cucina, il refettorio, il magazzino ed i servizi igienici, mentre l'avancorpo che nei due piani superiori ospita i servizi igienici non risulta utilizzato, poiché privo dell'altezza necessaria e di aperture verso l'esterno.

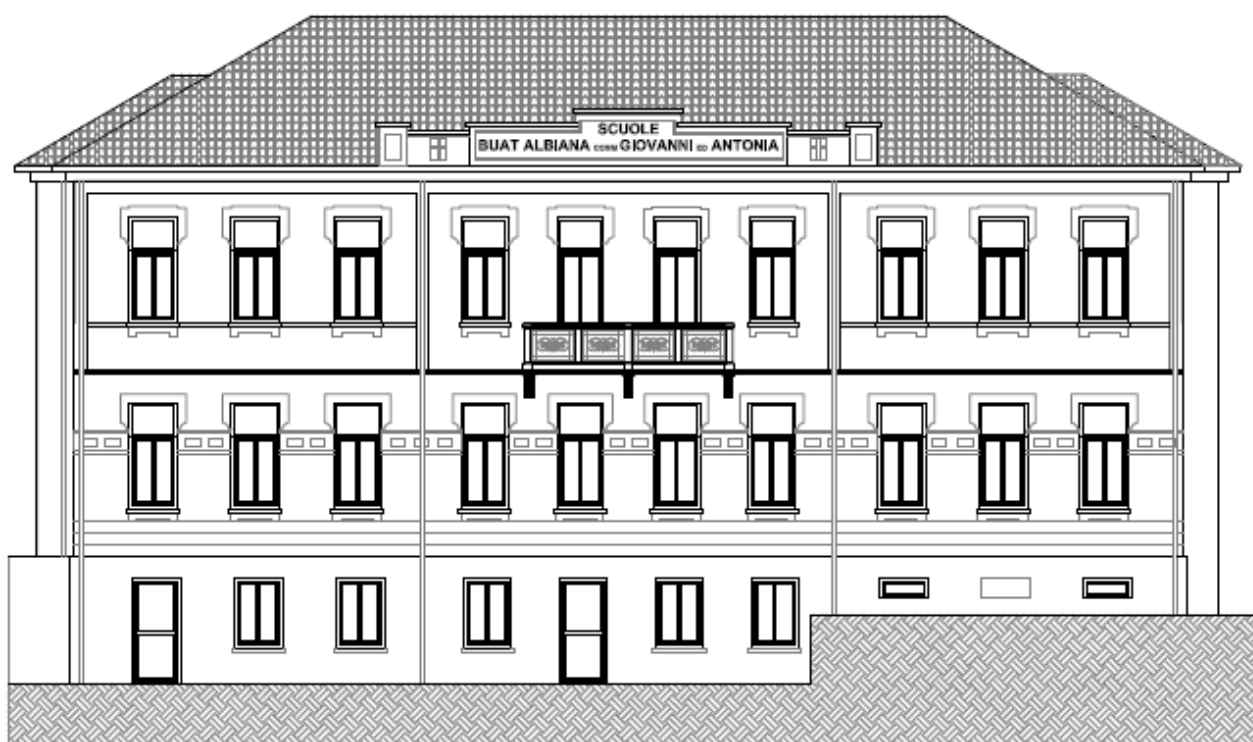
PROSPETTO SUD  
scala 1:100

I prospetti di tutte le facciate presentano aperture dalle dimensioni piuttosto ampie, regolari e fittamente cadenzate, specie lungo il fronte principale a sud, dove compare al primo piano l'unico balcone aggettante, in posizione centrale ed in corrispondenza del frontone decorativo che riporta la scritta di intitolazione della scuola.

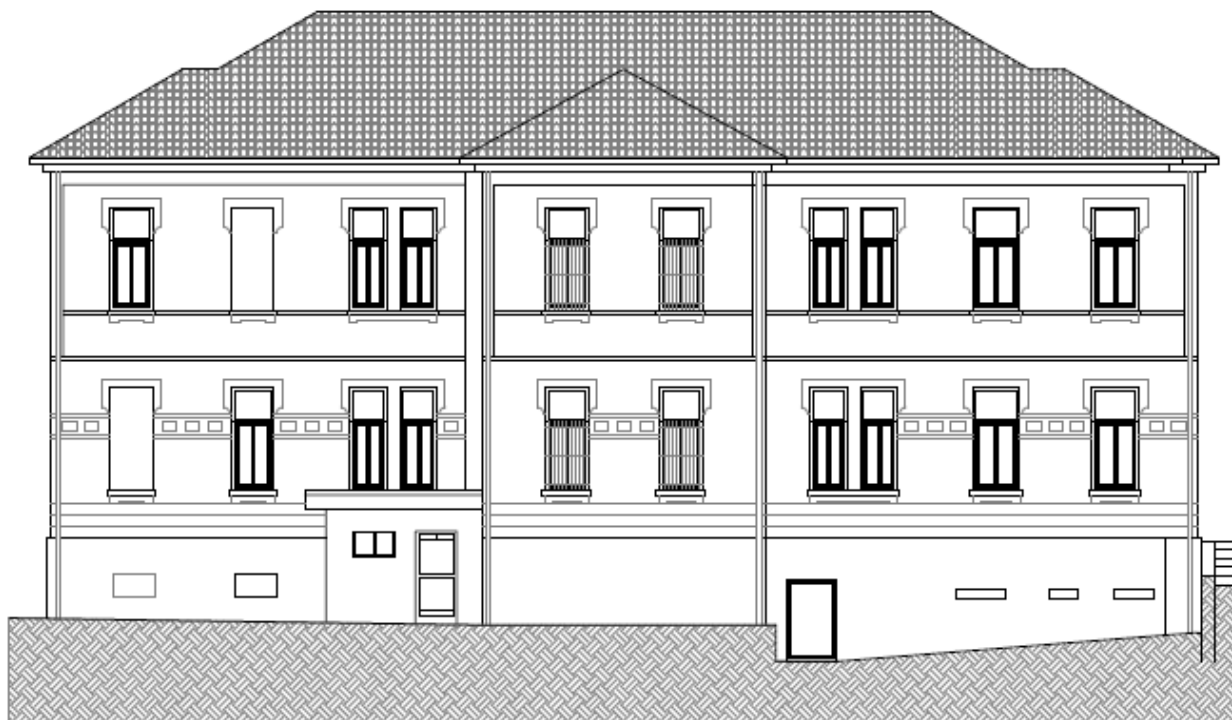
PROSPETTO NORD  
scala 1:100

La partizione orizzontale delle facciate è determinata dall'alternarsi delle finiture dell'intonaco e delle cornici. Partendo dal livello di calpestio del piano seminterrato si ha:

- un basamento con intonaco liscio (risultato dell'intervento di recupero del piano stesso realizzato negli anni 90 del Novecento) che si estende sino al livello del solaio di calpestio del piano rialzato;
- una sezione listata, delimitata superiormente da una semplice modanatura a listello piatto posizionata a marcare la linea dei davanzali;
- un fregio decorativo geometrico tra il secondo e l'ultimo terzo dei serramenti;
- una modanatura marcapiano a doppio profilo tra piano rialzato e primo;
- una seconda modanatura piatta corrente tra i davanzali del piano primo;
- una fascia di chiusura corrente lungo l'estremità superiore delle facciate, a contatto con l'intradosso della copertura, e lungo gli spigoli dei muri fino alla modanatura marcapiano.

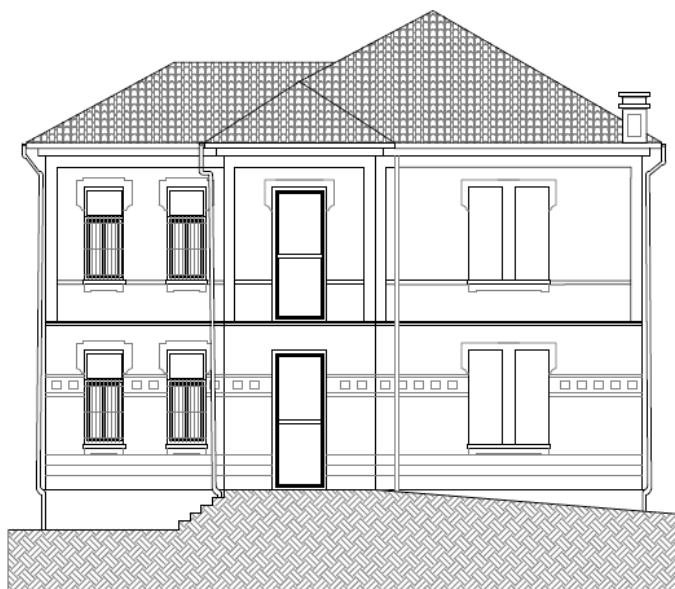
PROSPETTO OVEST  
scala 1:100

Ad arricchire tale apparato decorativo, ogni finestra è parzialmente incorniciata negli architravi e nei davanzali da mostre realizzate attraverso rilievi di intonaco liscio

Tutti gli sfondati sono tinteggiati in colore giallo chiaro mentre bianchi sono l'apparato decorativo, realizzato ad intonaco, ed il basamento.
