# **MANUALE PER IL RECUPERO E LA VALORIZZAZIONE DEI PATRIMONI AMBIENTALI RURALI del GAL Valli del Canavese**

## **Manuale per il recupero e la valorizzazione dei patrimoni ambientali rurali del GAL Valli del Canavese**

AOSTA, 2016

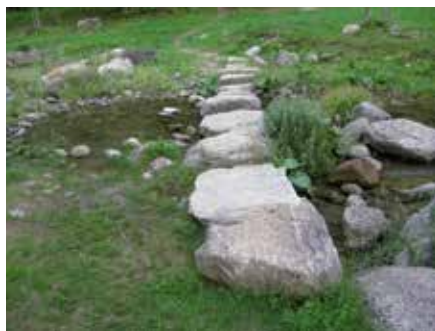
• **Guado in pietrame**

*Pietre di adeguata dimensione sono posate sul letto del ruscello. Questa semplice ma efficace tecnica è adatta a corsi d'acqua con limitata pendenza. Quando non è reperibile materiale pietroso, sono presenti tavole di legno, o tronchi affiancati.*

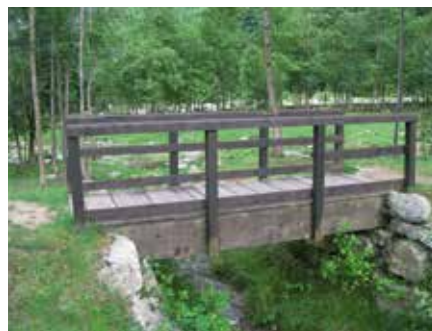
• **Passerella in legno**

*Con o senza parapetto, in legname squadrato o in tronchi, con spalle in muri di pietra a secco. Ne esistono diverse varianti. In genere sono costruite con due o più travi portanti longitudinali e assito in tavole trasversali. Il parapetto, se previsto, è in montanti squadrati o tondi, con una o due traverse e corrimano.*

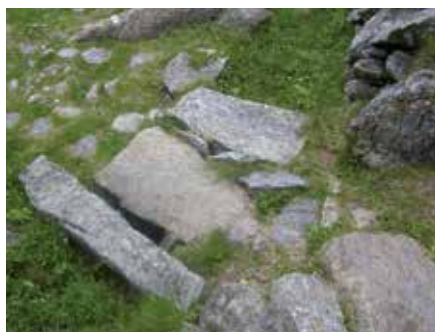
• **Drenaggio con canaletta**

Drenaggio di acque di scolo con canaletta in terra. Per evitarne il deterioramento da calpestio, sul sentiero sono poste semplici lastre di pietra irregolari. Il drenaggio di colatoi, rivoli d'acqua o acque meteoriche, evita i danni da ruscellamento, uno dei maggiori fattori di deterioramento dei percorsi.

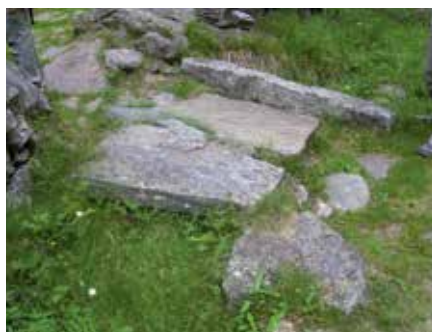
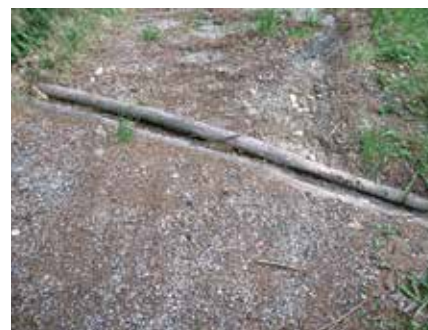
• **Canaletta in legno**

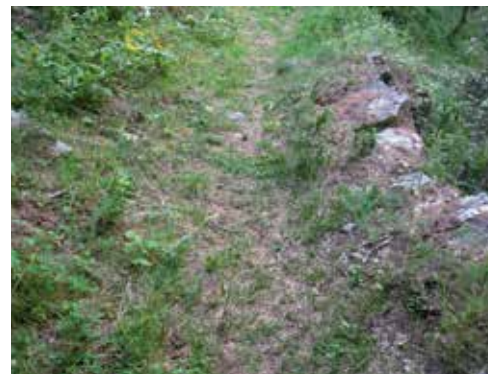
• **Sede viabile: pulizia del sedime**

*La vegetazione tende a invadere i tracciati, determinando in molti casi il restringimento della sezione: è questo uno dei fattori di maggior degrado dei percorsi. La manutenzione ordinaria è indispensabile. Il decespugliamento può essere accompagnato dalla regolarizzazione del piano di calpestio.*

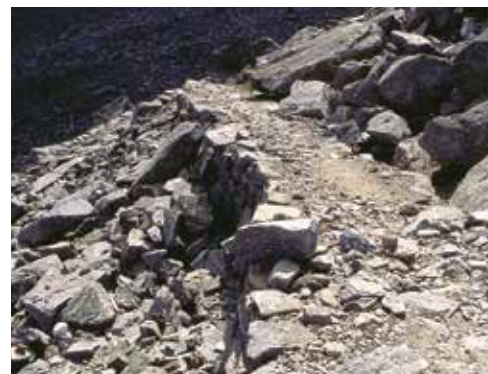
• **Sede viabile: eliminazione di massi**

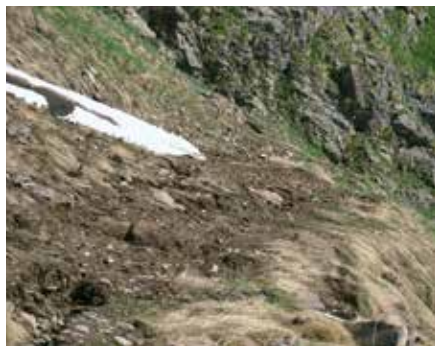
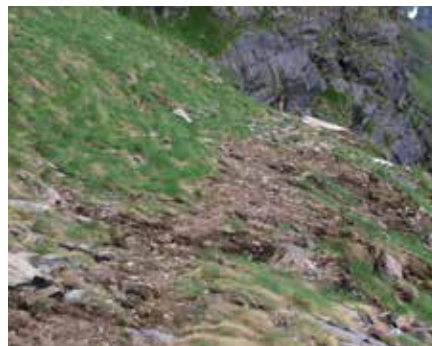
• **Sede viabile: esempi critici di degrado**

Due esempi critici di mancata manutenzione straordinaria di un sentiero dopo forti piogge. Il terreno, frammisto a pietre e pietrisco, scende dal pendio e invade la sede viabile, tendendo a riportare la naturale linea di pendenza del terreno. In questi casi è necessario agire con scavo verso monte e riporto a valle, per ripristinare la sede viabile. Sul ciglio verso valle è buona norma sistemare delle pietre, possibilmente di piatto, per l'azione di tenuta.

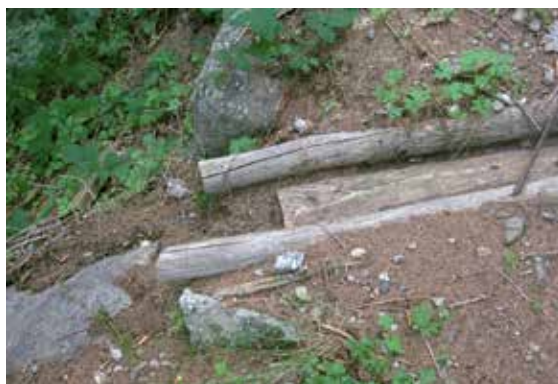
- **Canalina di drenaggio in legno**  
La pulizia delle canaline va di pari passo con la sostituzione degli elementi deteriorati.

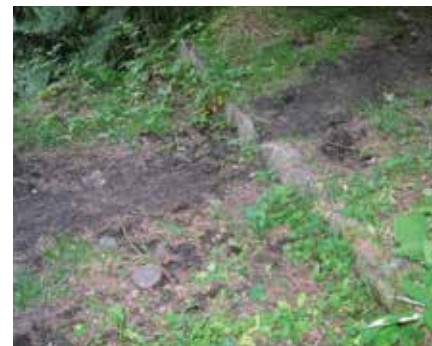
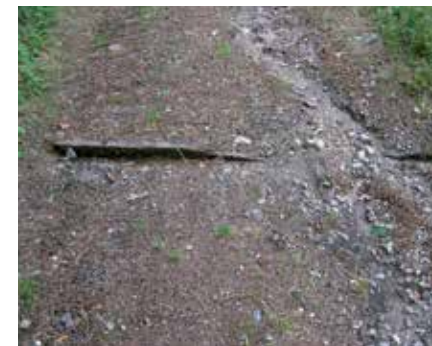
• **Taglioni in pietra di intercettazione e scolo delle acque: esempi critici**

La mancata pulizia dei taglioni in pietra ostruiti, porta al ruscellamento del sedime. Nell'immagine di destra il fenomeno risulta evidente.

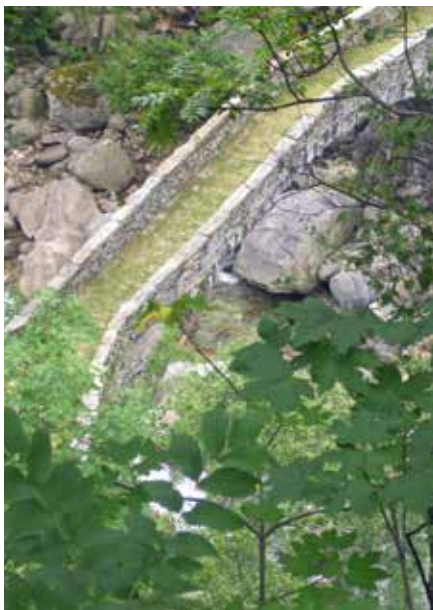
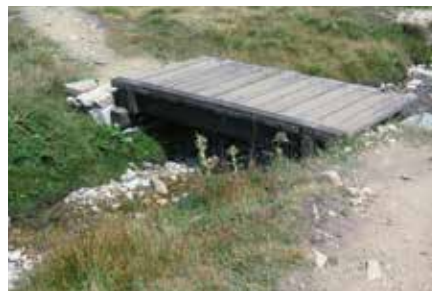
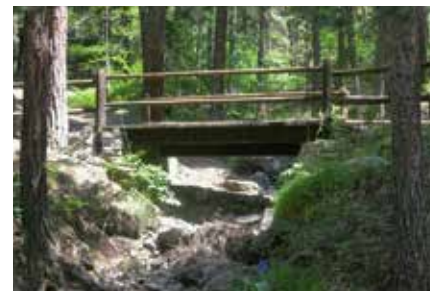
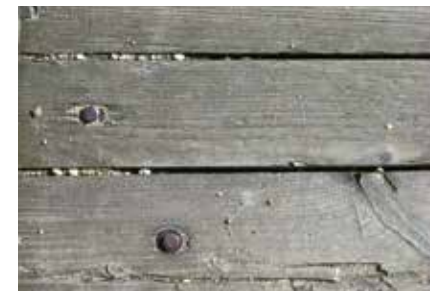
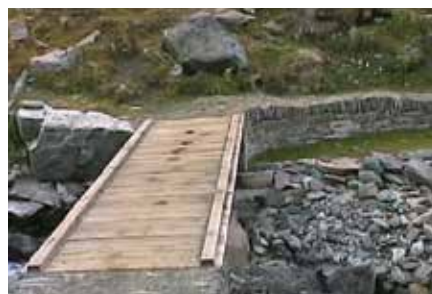
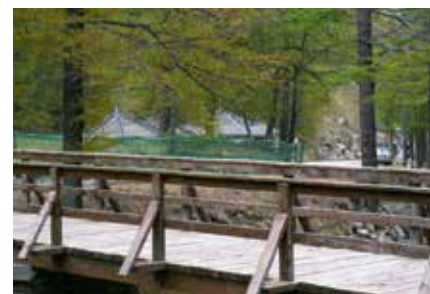
#### • Ponti storici

Anche il legno può essere utilizzato. In alto e a destra un esempio di tavole di larice su spalle in pietra. La soluzione va adattata al caso specifico. In questo caso la luce modesta dell'attraversamento consente l'uso di tavole senza travature di sostegno.

Quando le luci da superare lo consentono, le passerelle in legno sono una soluzione ottimale. Nei due casi riportati la tipologia si differenzia di poco, con travi portanti in legno (o con putrelle metalliche rivestite), e tavole di castagno o larice affiancate. In alta quota è opportuno distanziare le tavole per evitare il ristagno d'acqua causato dallo scioglimento della neve. Il ripristino riguarda soprattutto il tavolato di calpestio e i muri di spalla in pietra.

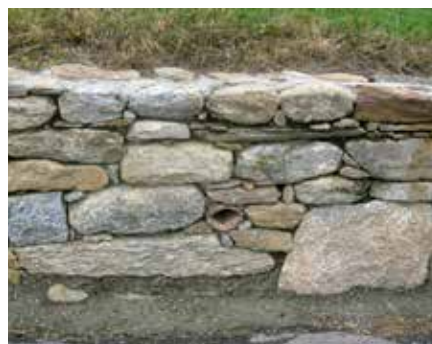
DISEGNO DA: MAINARDI-MAURINO-MOTTA, RIUSO  
E PROGETTO - GAL "ESCARTONS E VALLI VALDESI"

- se è necessario l'impiego del legante, realizzare il paramento in pietra a vista con giunti arretrati e scagliati con pietrame di pezzatura minuta;
- nel caso di completamenti o ripristini di muri in pietra a vista con legante, la stilatura dei giunti va eseguita con malta di calce, preferibilmente con l'aggiunta di prodotti, come l'ossido di ferro giallo, che attribuiscono all'impasto una colorazione simile all'originale;
- nei muri compromessi dall'intonaco, è necessaria la scrostatura per riportarli allo stato originario, che oltre alla qualità estetica della pietra ne migliora anche la traspirabilità;
- per specifiche esigenze strutturali il muro di contenimento può essere realizzato con una muratura controterra in calcestruzzo, da tenere all'interno dei piani di facciata, e con la muratura a secco come rivestimento strutturale nella parte a vista.
